INFORME MENSUAL DE ACTIVIDADES			
	FECHA ENTREGA INFORME		: 12 mayo 2026
Nombre del contratado	RICARDO LORENZO ARIAS LANDAETA		
Función	Asesores Técnicos en Administración Municipal		
Dependencia	Adm. Municipal	Unidad	: Recintos deportivos
N° Decreto	: 244	Fecha decreto	: 04-02-2026
Mes a pagar	: Abril 2026		
Boleta N °	: 165	Fecha Boleta	: 12-05-2026
Función según contrato	Fecha	Hora	Descripción actividad
Coordinación estratégica y aporte a la toma de decisiones, conforme al avance de las actividades asociadas a la preparación de la cancha de fútbol para las actividades programadas	Abril 2026	-	<ul style="list-style-type: none"> ▪ Con fecha 9-04-2026 se envía correo electrónico al Administrador del Estadio con el extracto de las EE.TT. para la licitación correspondiente al contrato de suministro de servicios para el mantenimiento de la cancha de fútbol. Este extracto se hizo en base a las EE.TT. originales confeccionadas el 2024 y que tenían varios errores de forma y fondo, de ahí la necesidad de modificarlas. ▪ A propósito de algunos problemas con la organización y supervisión de los trabajos relacionados con el mantenimiento de la cancha de fútbol y también, los protocolos asoci

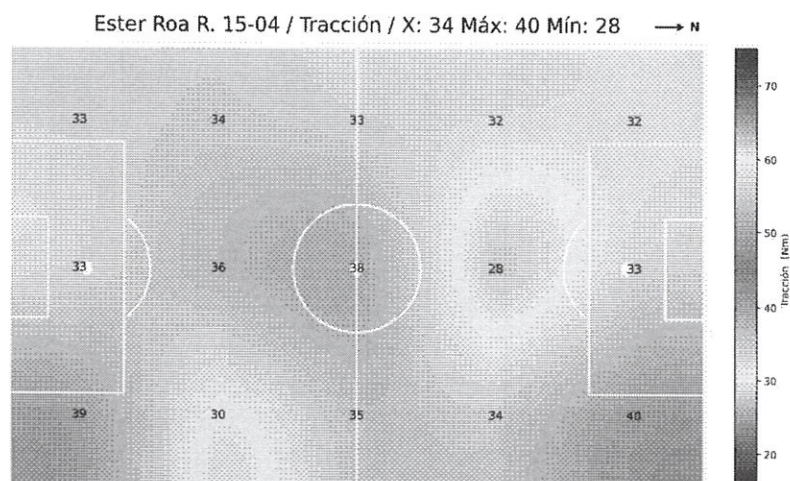
TRACCIÓN

La medición de tracción realizada con el equipo ProPitch en la cancha del Estadio Ester Roa presenta un promedio general de 34 Nm, con valores entre 28 Nm y 40 Nm, evidenciando una superficie relativamente uniforme y estable en términos de agarre. En general, los resultados sugieren niveles adecuados de interacción superficie-jugador, sin presencia de zonas excesivamente rígidas o críticas para el desplazamiento. No obstante, se identifican sectores puntuales con menor tracción, especialmente hacia el sector derecho central de la cancha, lo que podría asociarse a menor densidad vegetal, humedad superficial o desgaste localizado. Por el contrario, los valores más altos se concentran en sectores inferiores laterales, reflejando áreas con mayor resistencia a la rotación y mejor estabilidad superficial. En general, la cancha muestra una condición aceptable y homogénea, aunque con margen de mejora en la uniformidad del agarre superficial mediante ajustes de manejo agronómico y control del desgaste.

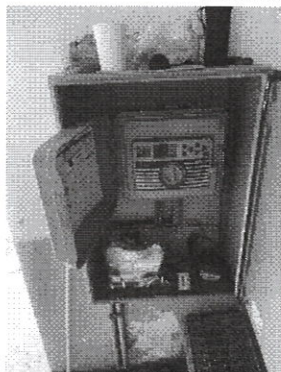
Observaciones varias que demandan atención

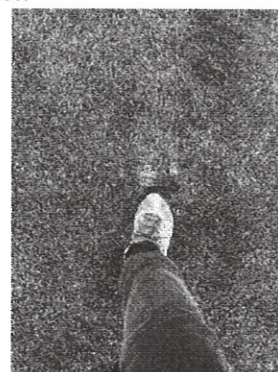
Programas de riego activos

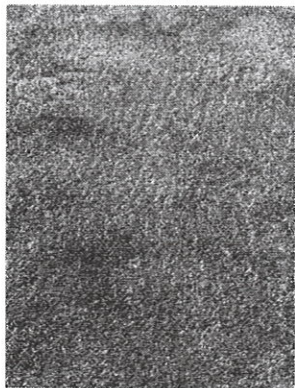
Trabajos en ejecución – observaciones

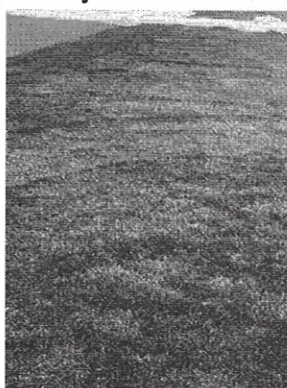
Nótese efectos operación acelerada de Jacobsen y desprolijidad

<p>También se informa que el tablero que protege el programador de riego se encontraba abierto lo que es un riesgo.</p> <ul style="list-style-type: none"> - Se hace mención al Administrador del Estadio lo inadecuado de la operación de la máquina Jacobsen; muy acelerada, sin un protocolo de corte claro, con ondulaciones severas en el pasto, escasa prolijidad en las salidas de la cancha (áreas con pasto largo, pasto cortado encima, etc.). Se hizo mención además al hecho de cortar sin capachos y dejar los restos para una segunda pasada, si bien se entiende la idea, es importante que haya aseguramiento de que efectivamente se hace la segunda pasada y se recoge el pasto. - Se toman muestras para medir el crecimiento y desarrollo de raíces a través de un instrumento específico para esta labor, evidenciando escasa población de raíces lo que explicaría la baja tolerancia que tiene la cancha al uso. - Se hace una observación al orden de los trabajos que se estaban llevando a cabo, toda vez que lo recomendable es comenzar con el corte y luego con la aireación, pero en este caso, partieron con la aireación y terminaron con el corte. - Se hacen mediciones de dureza, tracción y humedad. El detalle de los resultados se entrega más adelante.
